# **RAPPORT D'INVESTIGATION POUR LA CONTAMINATION FONGIQUE DANS L'AIR ET L'ENVIRONNEMENT INTÉRIEURS**

**ÉGLISE DE LA PAROISSE NOTRE DAME DU MONT CARMEL  
SITUÉ AU 9, RANG DE LA MONTAGNE, ST-ÉTIENNE-DE-BOLTON**

**CŒUR DE ST-ÉTIENNE-DE-BOLTON  
04754 / 240425-MOI**

Investigation du 25 juin 2024

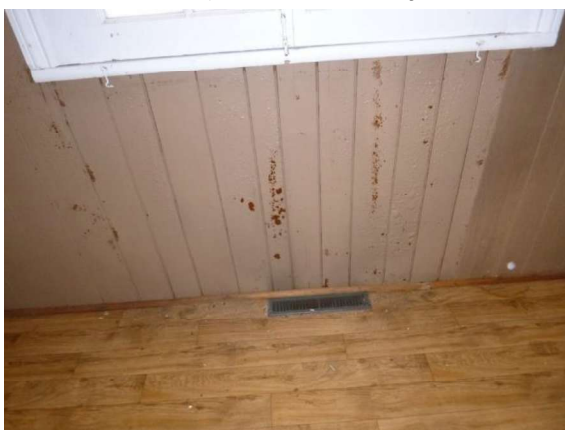
Bien que les matériaux étaient secs au moment de notre visite, des signes d'humidité ont été observés sous les fenêtres (ex. : photo 3).

**Photo 3 :** Église 1<sup>e</sup> étage, partie avant. Peinture détériorée par l'humidité sous les fenêtres.

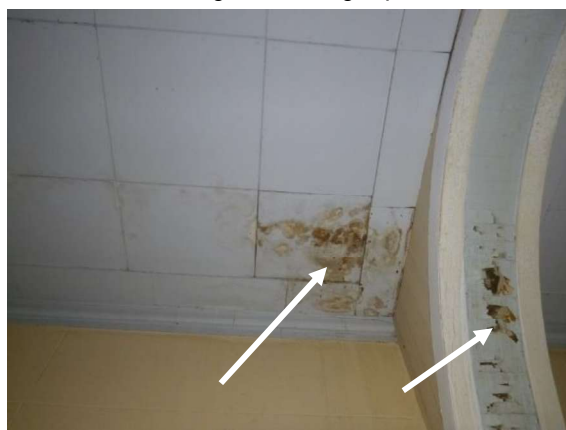
Au plafond, des cernes étaient visibles à quelques endroits, particulièrement vers l'avant de l'Église près du clocher (ex. : photo 4). Notons que nous n'avons pas pu vérifier si ces matériaux étaient humides lors de notre visite.

**Photo 4 :** Église 1<sup>e</sup> étage, partie avant. Matériaux poreux détériorés par l'eau au plafond.

- Sur la toiture, vous assurer que les joints entre le revêtement et les divers éléments qui traversent la toiture sont en bon état (clocher, ventilateur de toiture, cheminée, mât électrique, extracteur d'air). Faire aussi vérifier l'état du revêtement pour éliminer l'infiltration d'eau, notamment près du clocher.

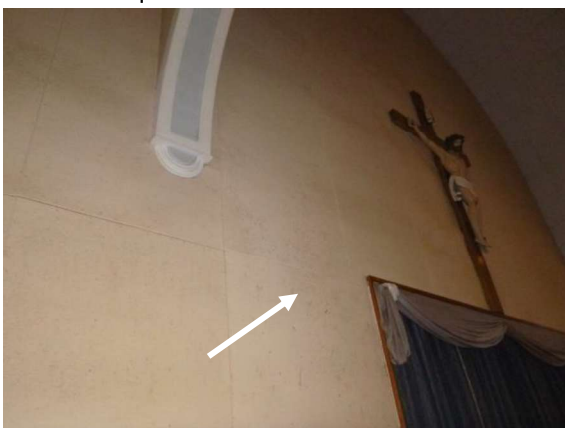
Finalement, des taches de moisissures furent observées à la surface des murs, principalement dans le haut. Notons que le revêtement des murs avant et arrière est fait de panneaux cartonnés qui sont très sensibles à l'humidité (ex. : photos 5 et 6). La section de mur devant la mezzanine comportait aussi plusieurs matériaux affectés par la moisissure (ex. : photo 7).

**Photo 5 :** Église 1<sup>e</sup> étage. Des taches de moisissures sont visibles sur les murs avant et arrière.

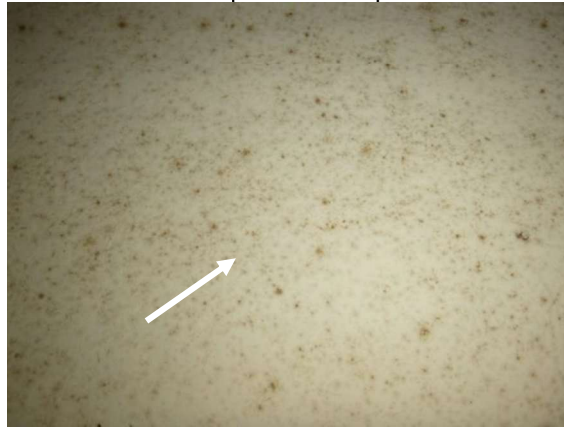
**Photo 6 :** Église 1<sup>e</sup> étage. Des taches de moisissures sont visibles sur les panneaux cartonnés des murs.

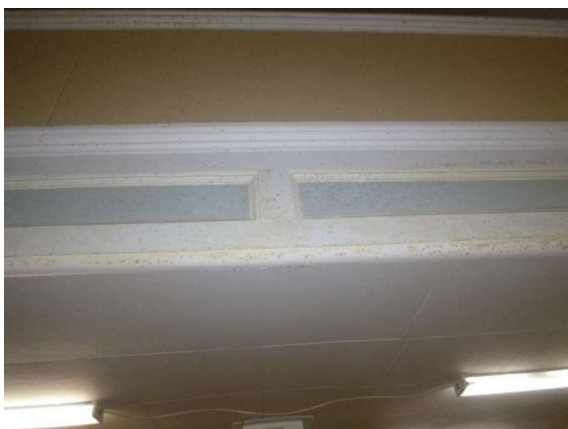
**Photo 7 :** Église 1<sup>e</sup> étage, partie avant. Moisissures visibles sur les surfaces du balcon de la mezzanine.

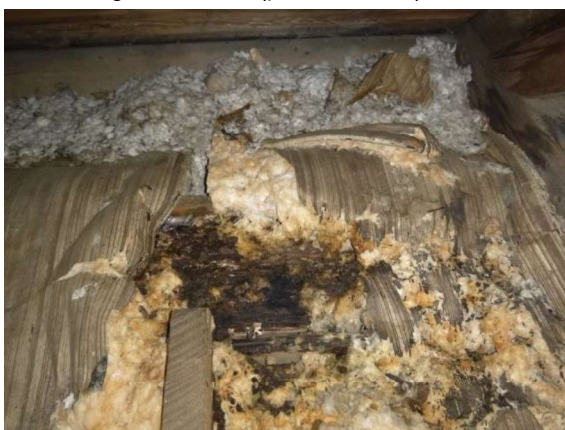
Sous la toiture, des structures de bois humides furent détectées et la laine isolante sous cette zone était noircie et détériorée par l'eau (photos 11 et 12).

**Photo 11 :** Comble. Laine isolante noircie.

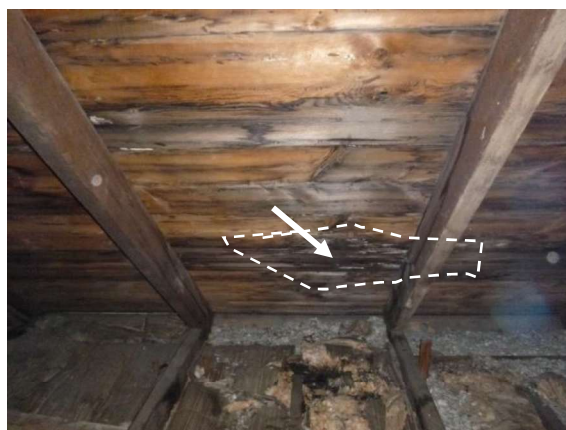
**Photo 12 :** Comble. Cernes, taches visibles et matériaux humides sous la toiture.

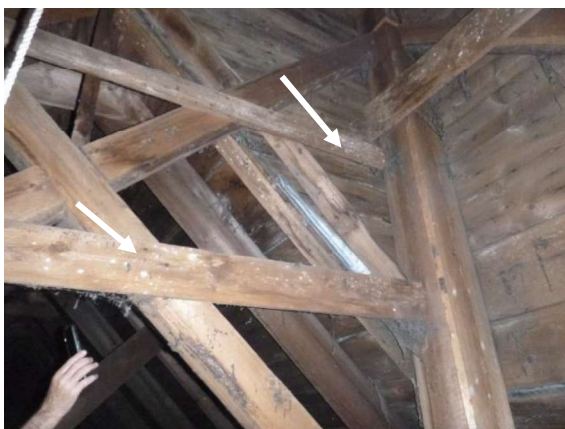
**Photo 13 :** Comble. Taches blanches d'apparence fongiques sur les structures de bois.

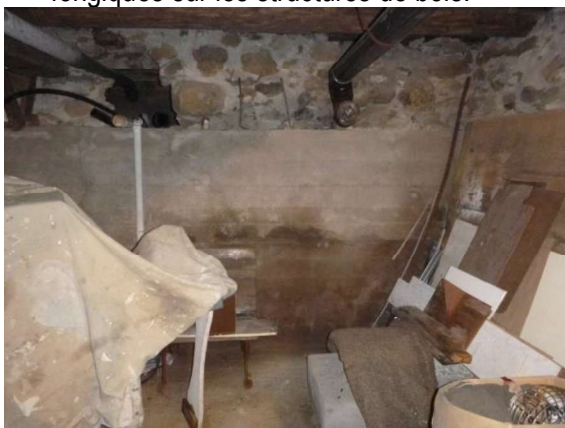
**Photo 15 :** Sous-sol, partie arrière. Le bas des murs de fondation était humide.

- Infiltration d'eau par la fondation.
  - Modifier la pente de terrain ou apporter des correctifs (canaux de drainage) afin que l'eau de surface s'éloigne des fondations.

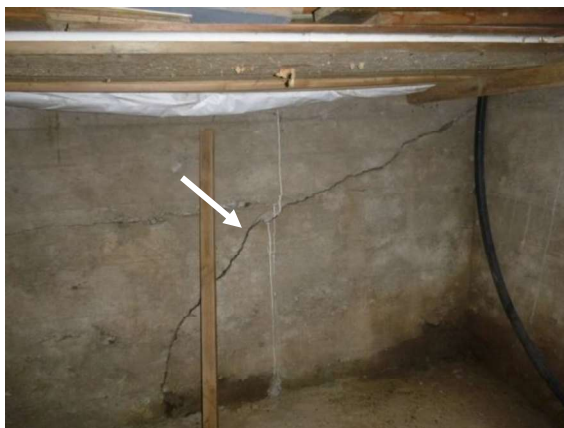
**Photo 16 :** Sous-sol, partie arrière. Des fissures étaient visibles.

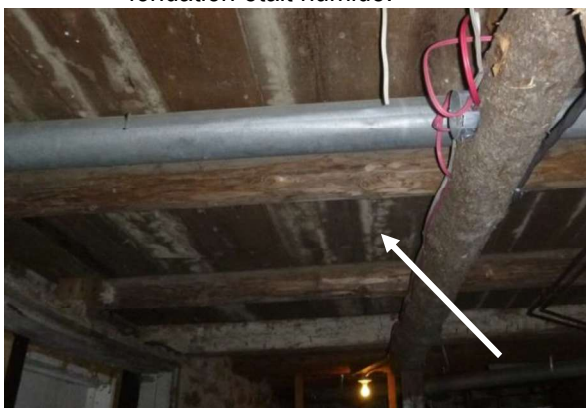
Sous les planches au plafond, plusieurs taches s'apparentaient à des quantités visibles de moisissures (ex. : photo 17).

**Photo 17 :** Sous-sol, partie arrière. Taches qui s'apparentent à des moisissures sous plusieurs planches au plafond.

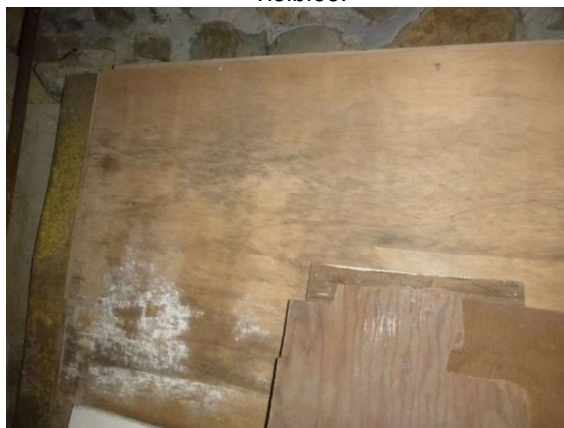
Dans l'ensemble des sections du sous-sol, il y avait plusieurs matériaux et articles entreposés qui présentaient des signes de détérioration par l'eau et par les moisissures (ex. : photo 18).

**Photo 18 :** Sous-sol, partie arrière. Des articles et matériaux entreposés sont détériorés par l'eau et présentent des taches suspectes.

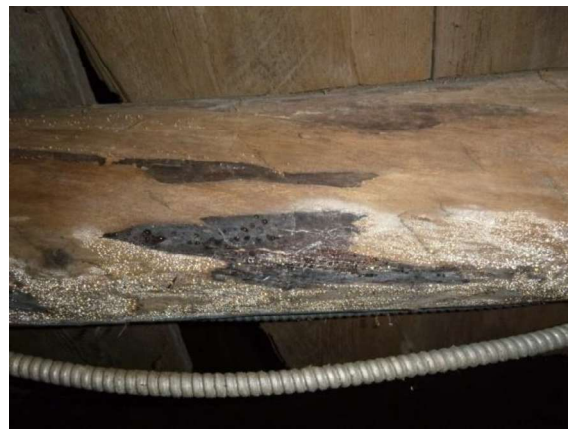
Des taches de moisissures furent aussi observées sur des structures de bois de la section avant (ex. : photo 20).

**Photo 20 :** Sous-sol, partie avant. Poutres de bois affectées par la moisissure.

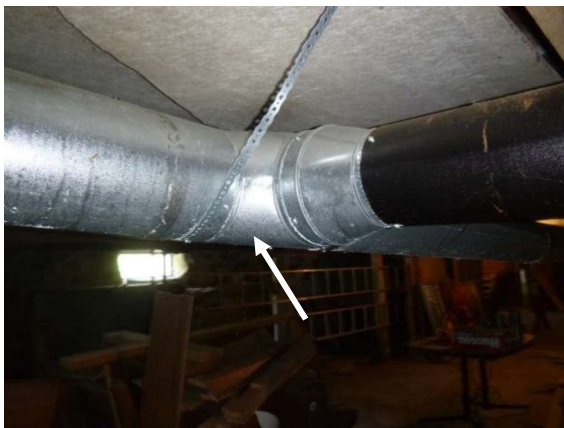
**Photo 21 :** Sous-sol, partie avant. Condensation visible sur les tuyaux.

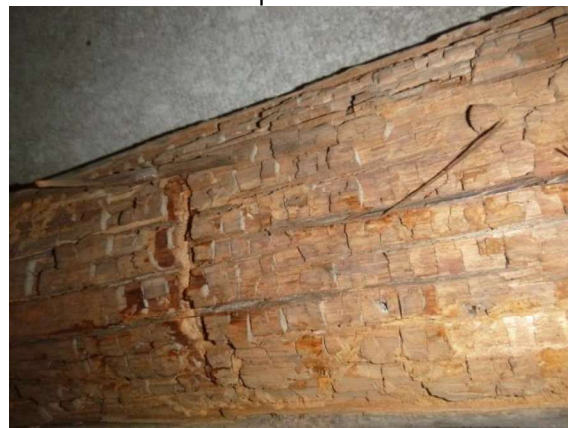
Certaines poutres de bois étaient excessivement humides, et d'autres étaient pourries et structurellement affectées (ex. : photo 22).

**Photo 22 :** Sous-sol, partie avant. Pourriture cubique au niveau d'une structure de bois. Matériau sec.
